Uwe Faulhaber

Durlacher Brunnen

Ein Streifzug durch
mittelalterliche
und digitale Wasserwelten

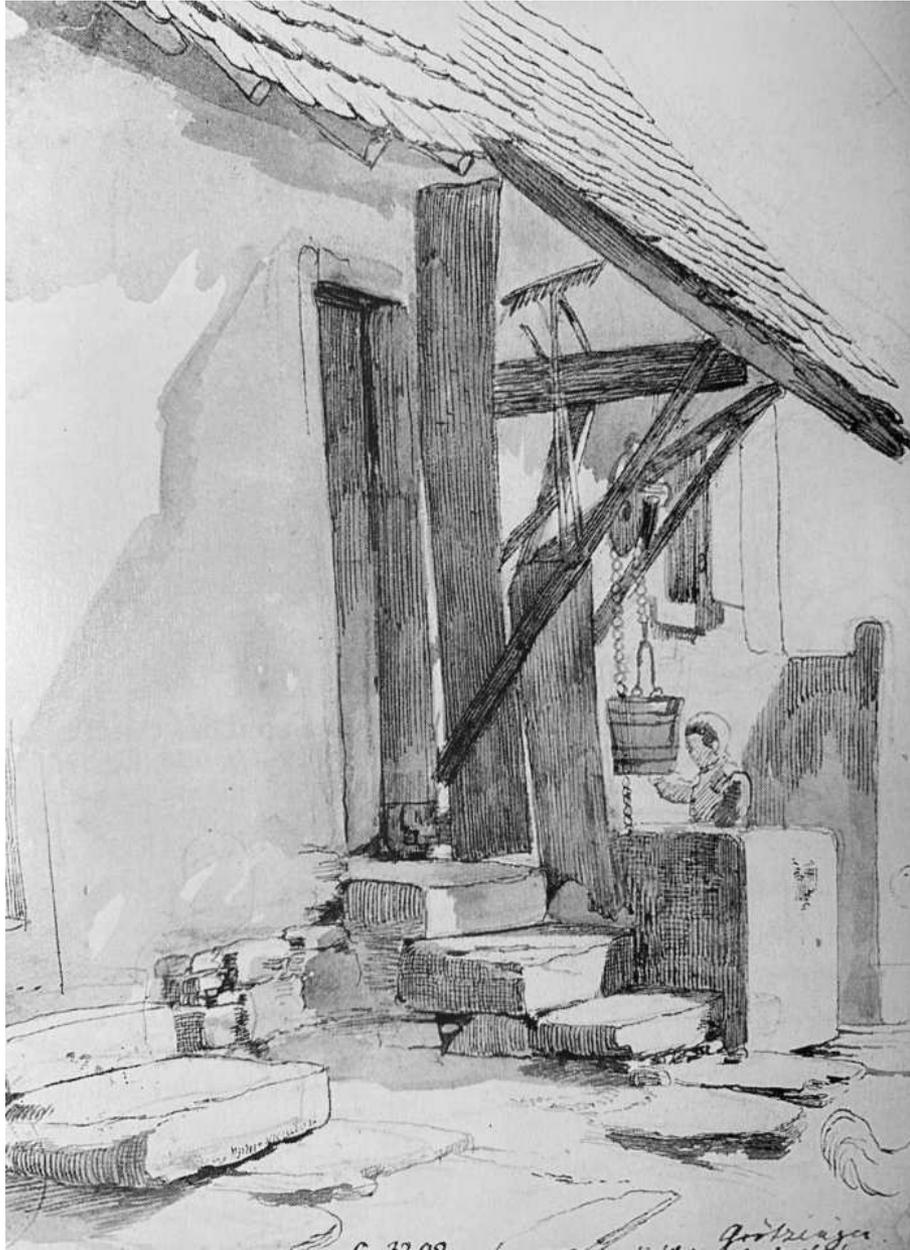
Beispiel für
Schöpfbrunnen mit Kette
im privaten Bereich

Grötzingen
Zeichnung Karl Weysser

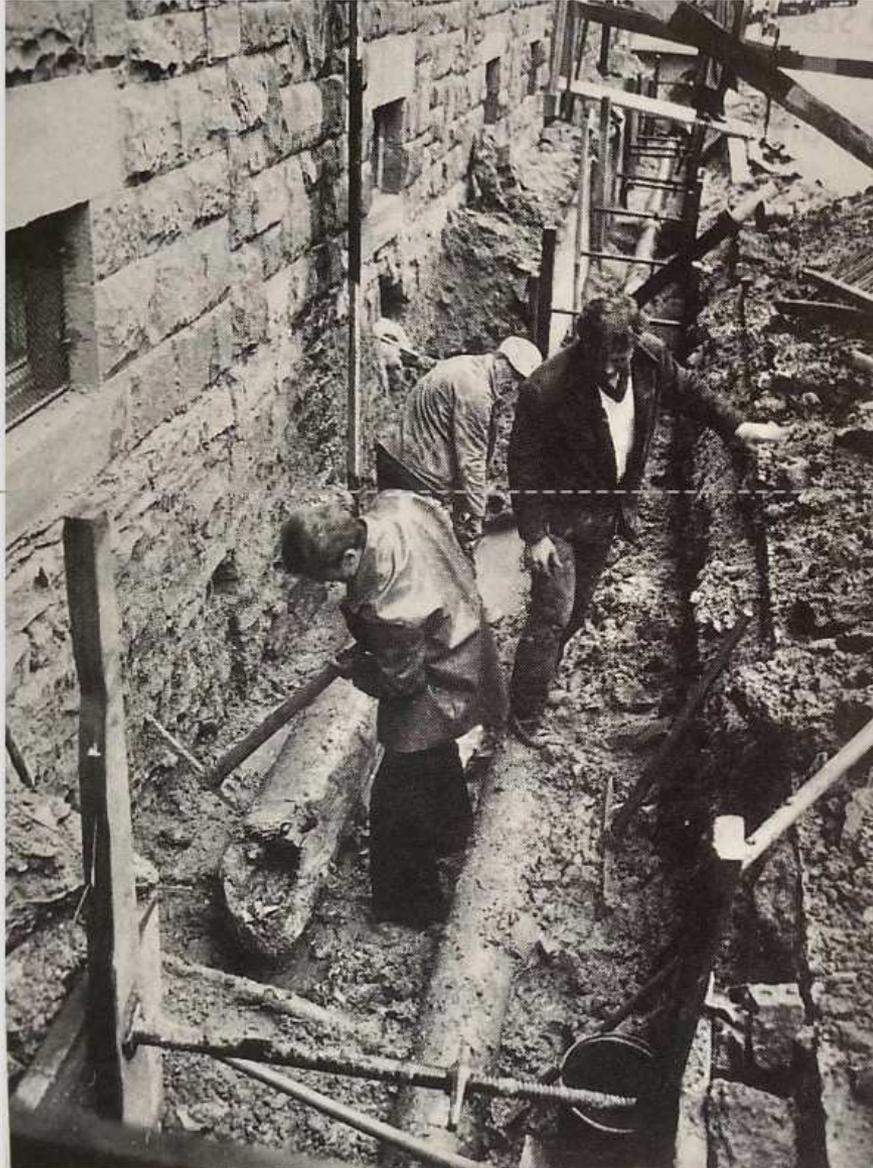
1967:
Ausgrabung hölzerner Deichelrohre in der Rebenstraße

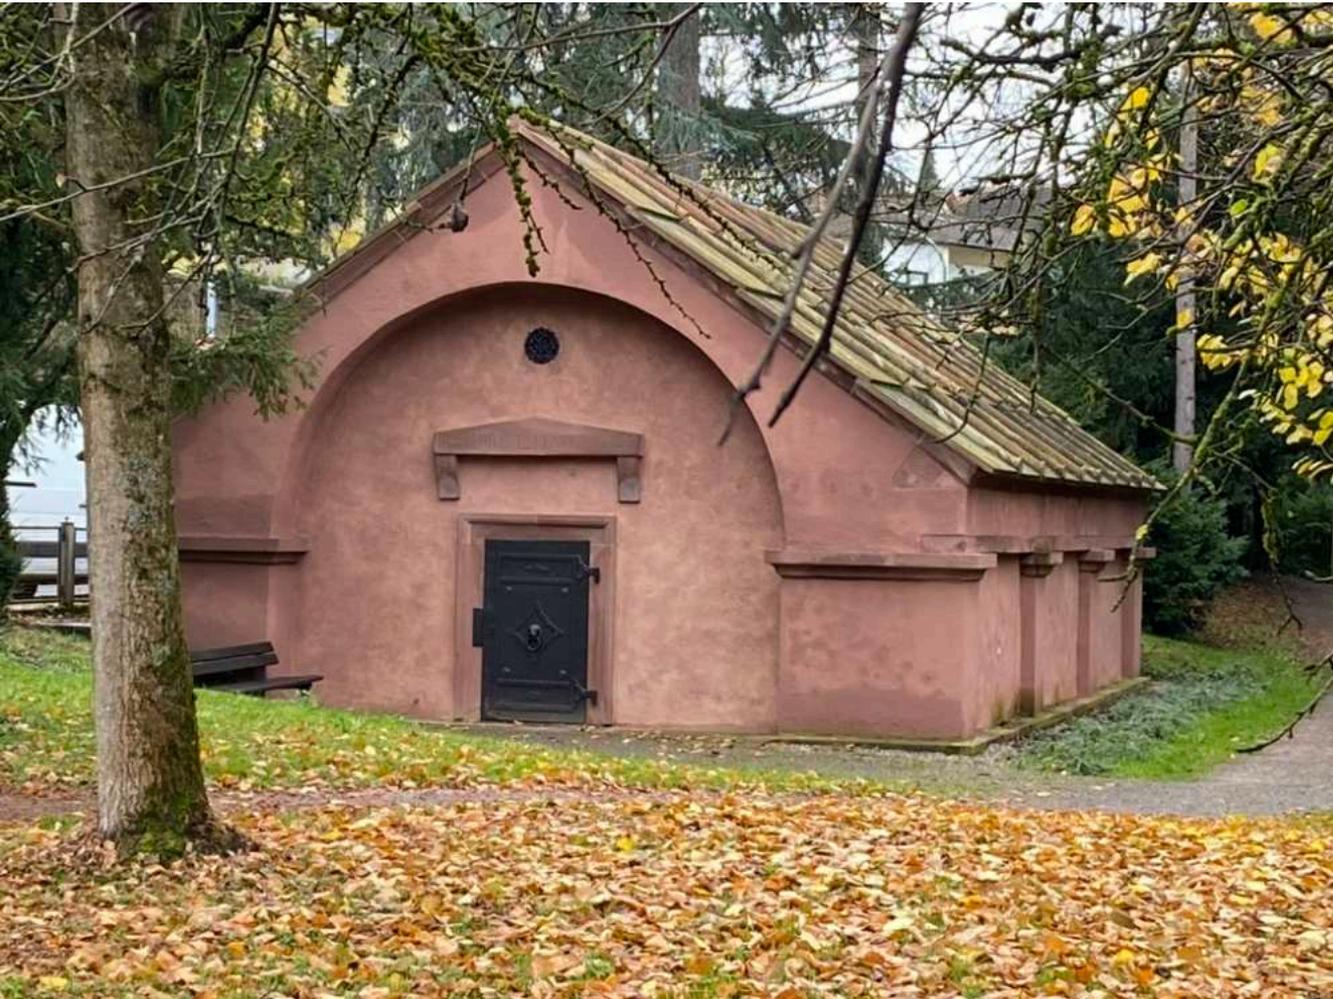
1822-1824

Errichtung des Brunnenhauses für die Wasserversorgung Karlsruhes nach Plänen von Friedrich Weinbrenner

- Neufassung mehrerer Quellhorizonte
- Zusammenführung im Brunnenhaus
- Leitung des Wassers in den Durlacher Wasserturm
- Im Wasserturm:
 - Hochpumpen des Wassers
 - Bis 1871:
Abgabe des Wassers in zwei Wasserrohren nach Karlsruhe

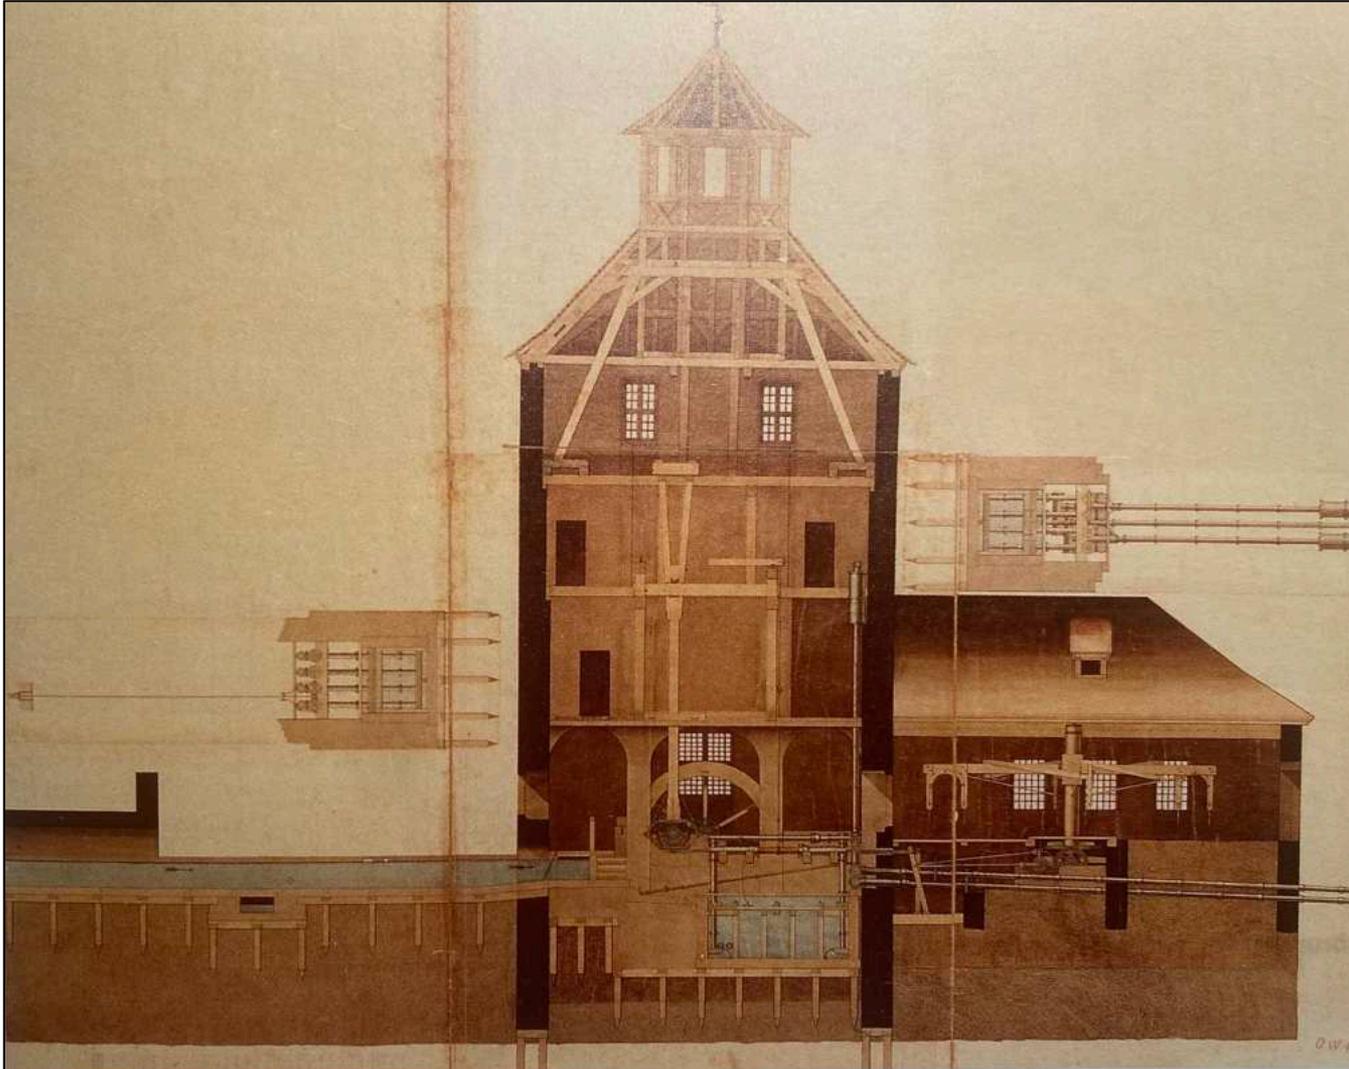
- Wiederaufbau des Wasserturms
- Neues Brunnenwerk
- Pfinzwasser für Wasserrad mit Pumpe
- Anhebung des Wassers um 54 Schuh (15 m)
- Versorgung von 4 Laufbrunnen, weiteren Schöpfbrunnen und Wasserkünsten im Schlossgarten

Ansicht des im Jahre 1699 in Durlach errichteten Brunnenwerkes.

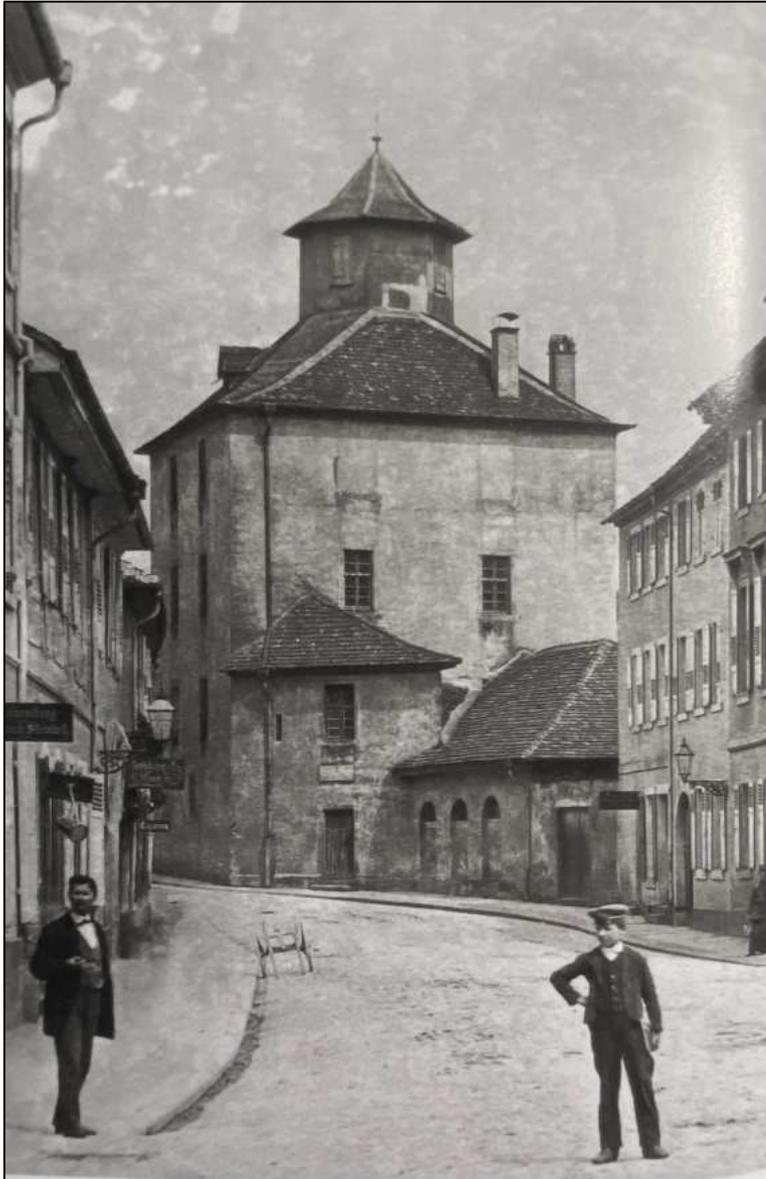
Wasserturm ca. 1890

- Wiederaufbau des Wasserturms
- Neues Brunnenwerk
- Pfinzwasser für Wasserrad mit Pumpe
- Anhebung des Wassers um 54 Schuh
- Versorgung von 4 Laufbrunnen, weitem Schöpfbrunnen und Wasserkünsten im Schlossgarten

- Neue Druckmaschine
- Versorgung der Residenzstadt mit Wasser der Residenzquelle

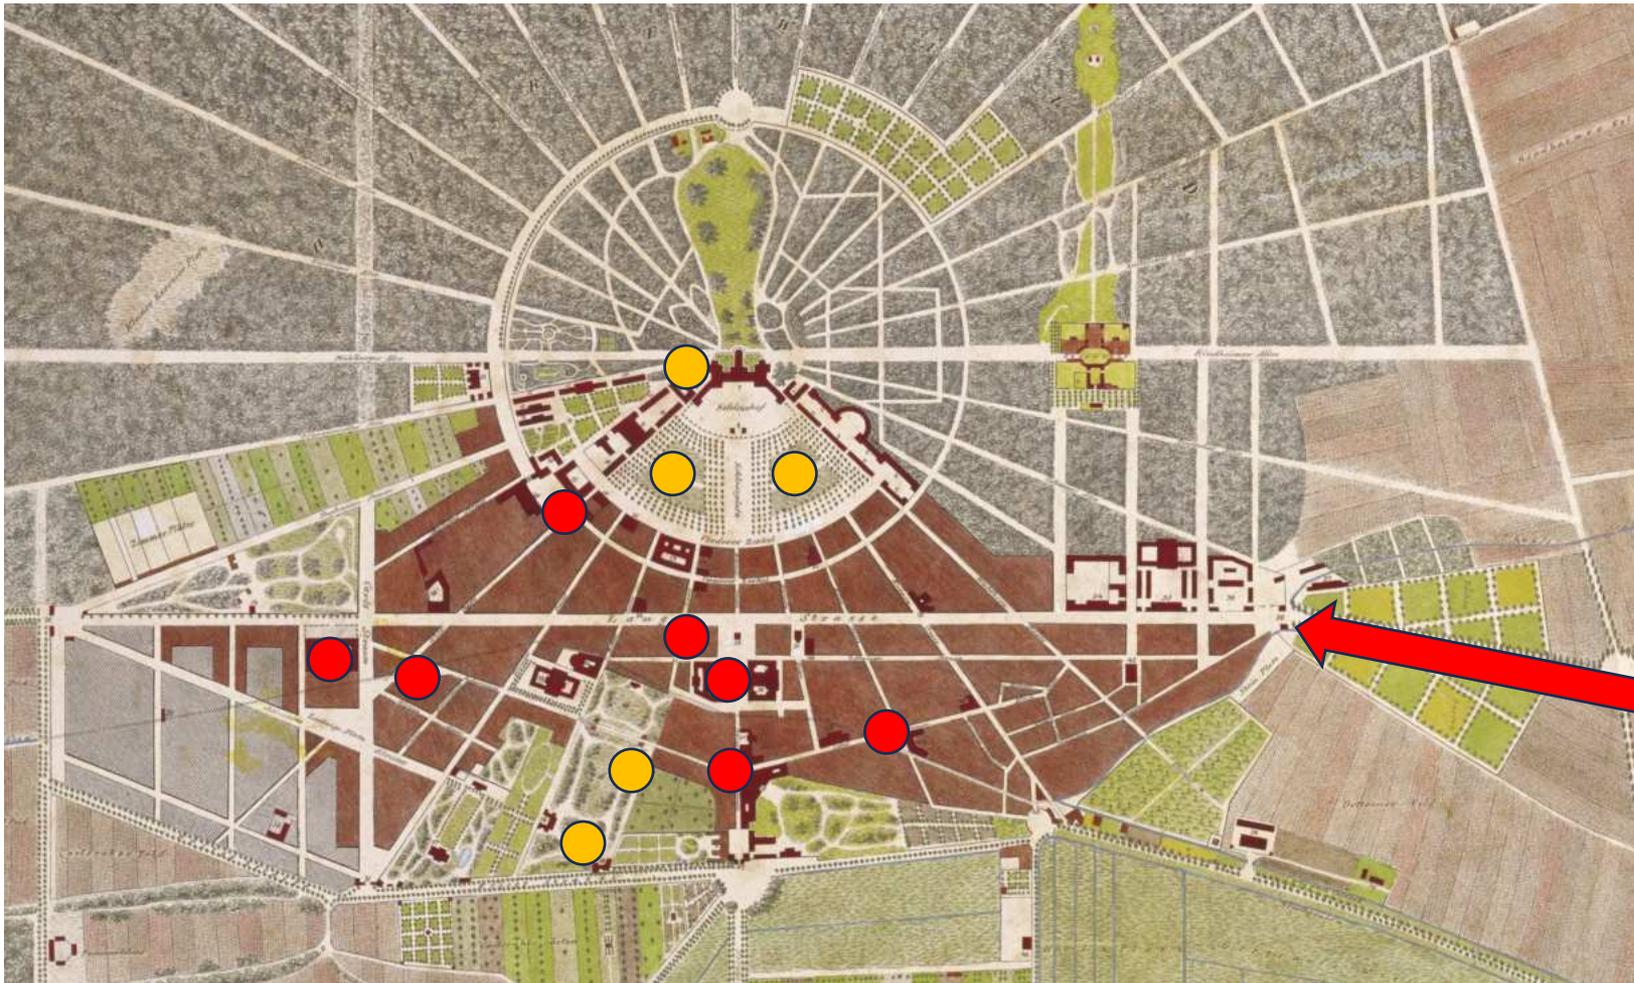
● Laufende
Brunnen der
Hofversorgung

● Laufende
Brunnen für
die
Versorgung
der
Bevölkerung

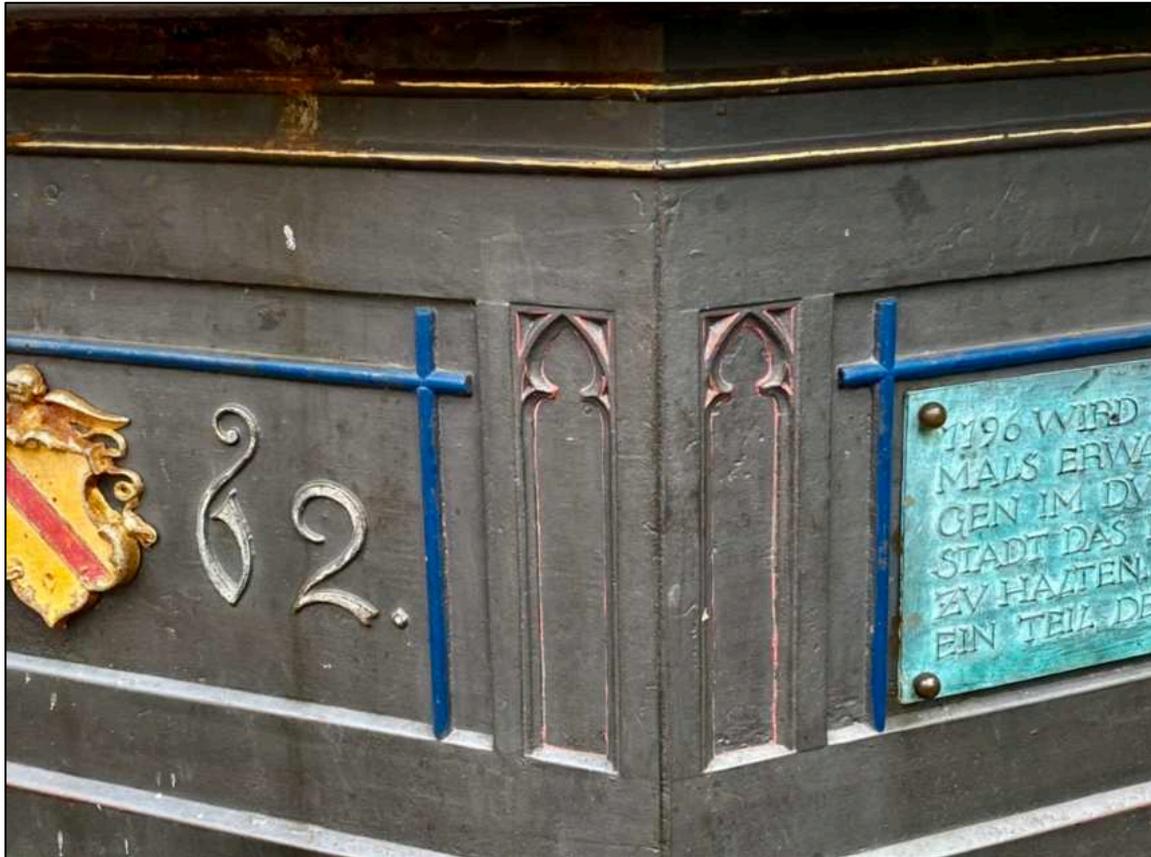
- Beibehaltung des Unterbaus
- Beibehaltung des 8-eckigen Brunnenbeckens aus dem Jahr 1862 mit Wappen und Jahreszahl

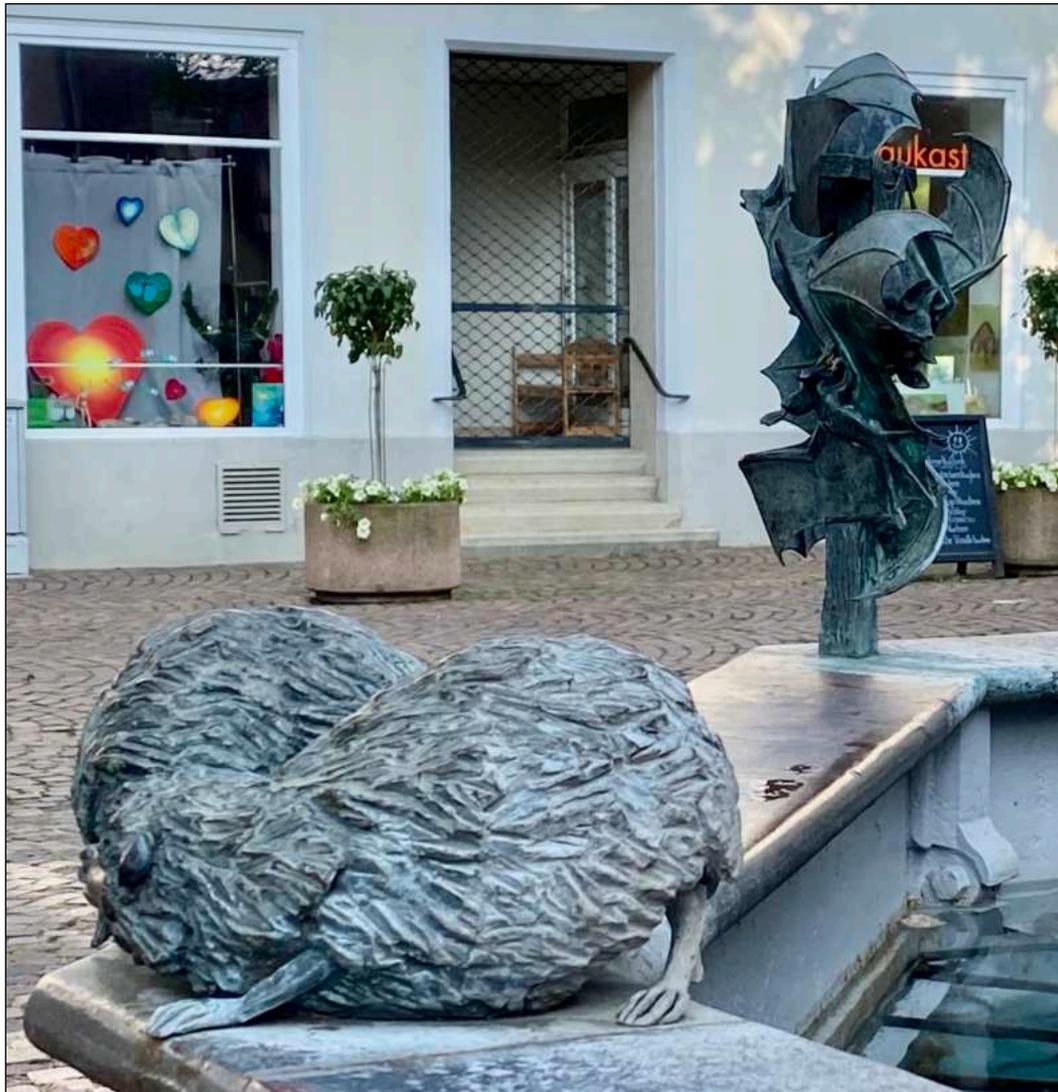
Auf den 8 Ecken des Brunnenbeckens
im Gegenuhrzeigersinn Tierpaare:

1. Eulen-Paar
2. Ratten-Paar
3. Hahn und Henne
4. Sich paarende Kröten
5. Raben-Paar (Figuren entfernt!)
6. Hasen-Paar
7. Fledermäuse
8. Igel-Paar

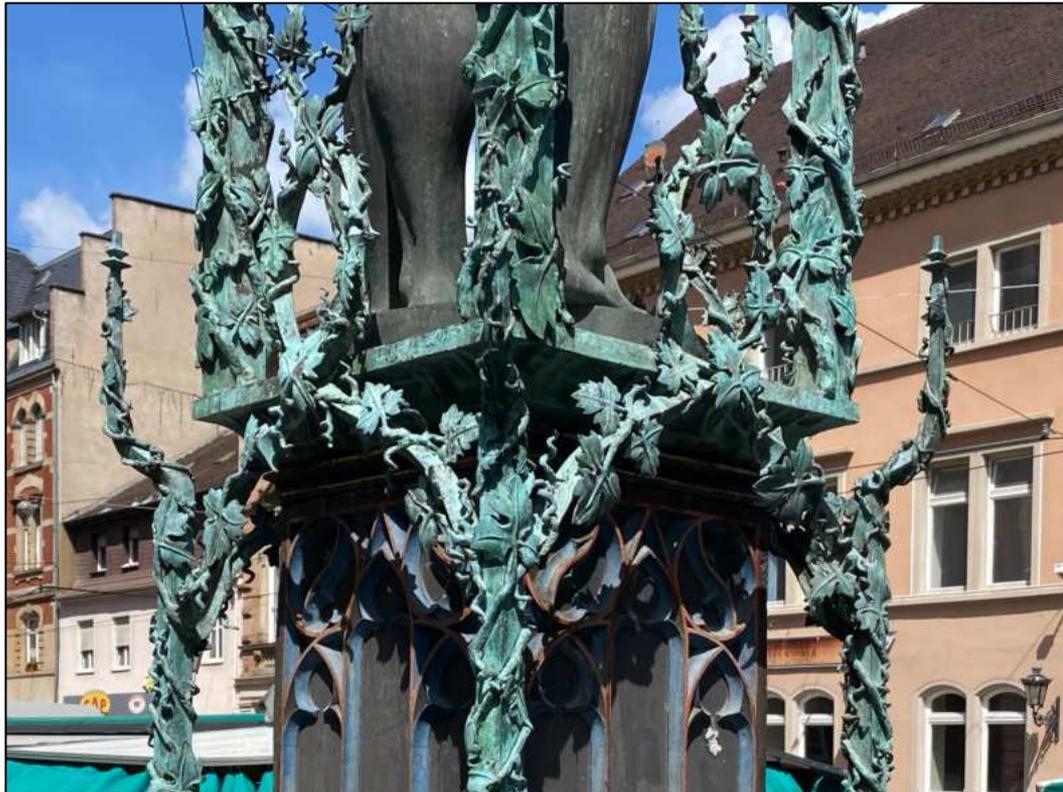
- Optische Verbreiterung des viereckigen Brunnensockels durch vier rankenverzierte Stäbe
- Auslaufen der rankenverzierten Stäbe im Fußbereich des Liebespaars
- Vier engere rankenverzierte Stäbe um das Liebespaar
- Verschmelzen des Brunnenstocks mit der bekrönenden Figurengruppe durch filigranes Blattwerk
- Stäbe ziehen sich über das bekrönende Brunnenpaar bis in die Spitze

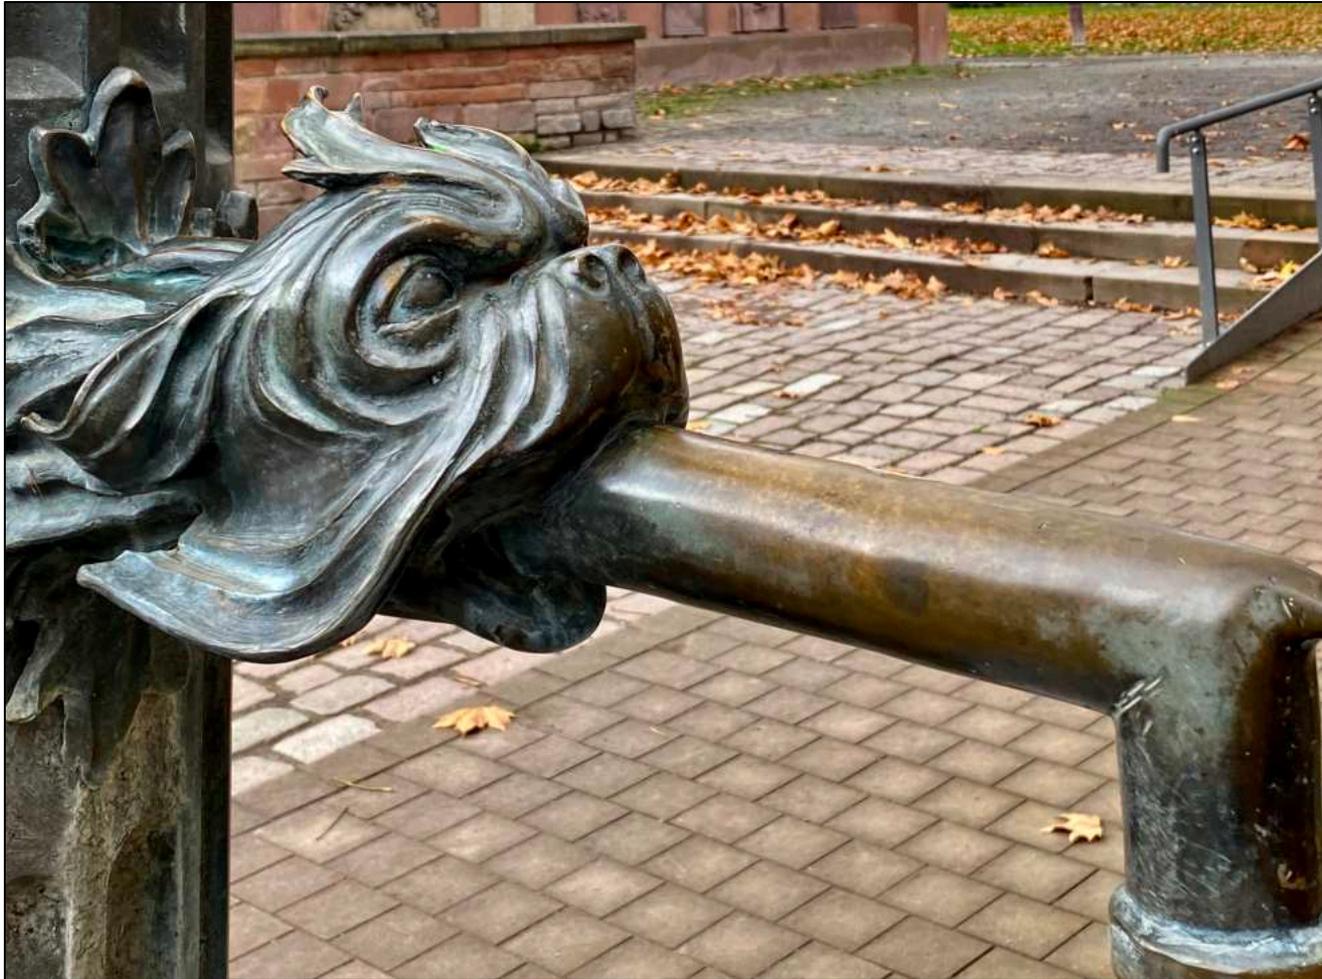
Wassereinlauf mit
barockem Kopf eines
Fabelwesens

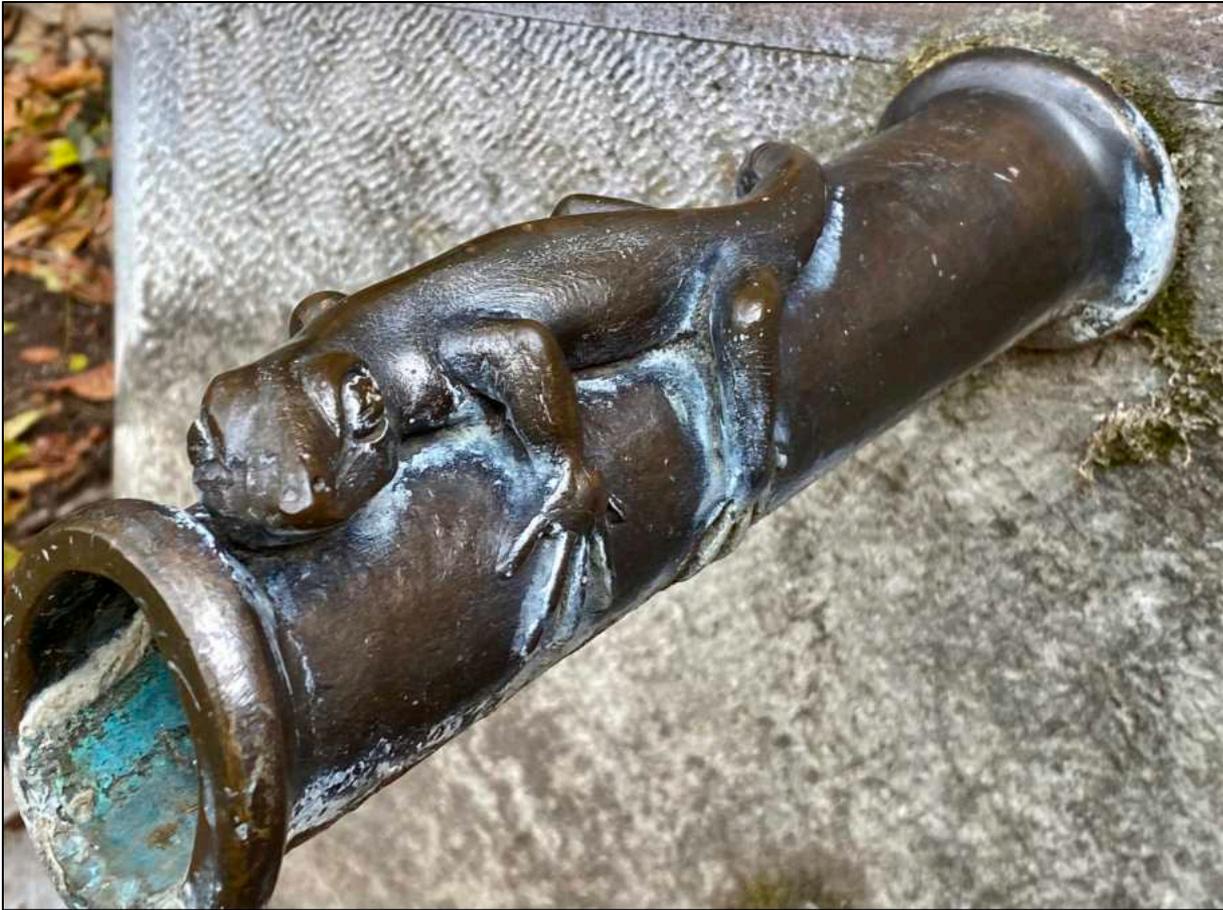
Wasserausläufe mit
Lurchen verziert

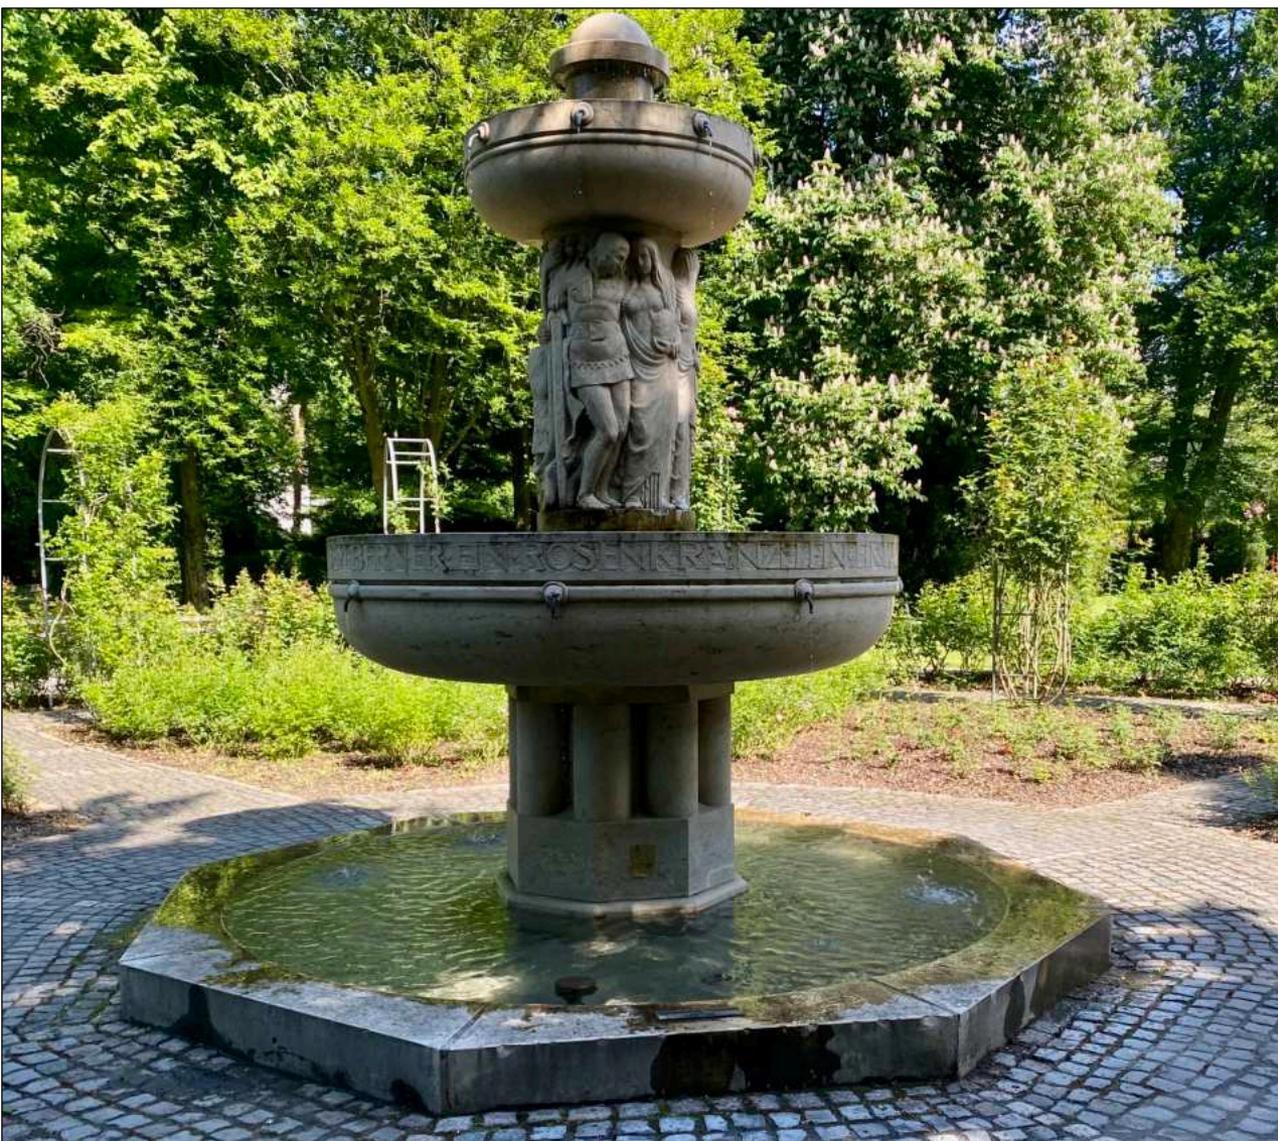
Fließprinzip des Schalenbrunnens

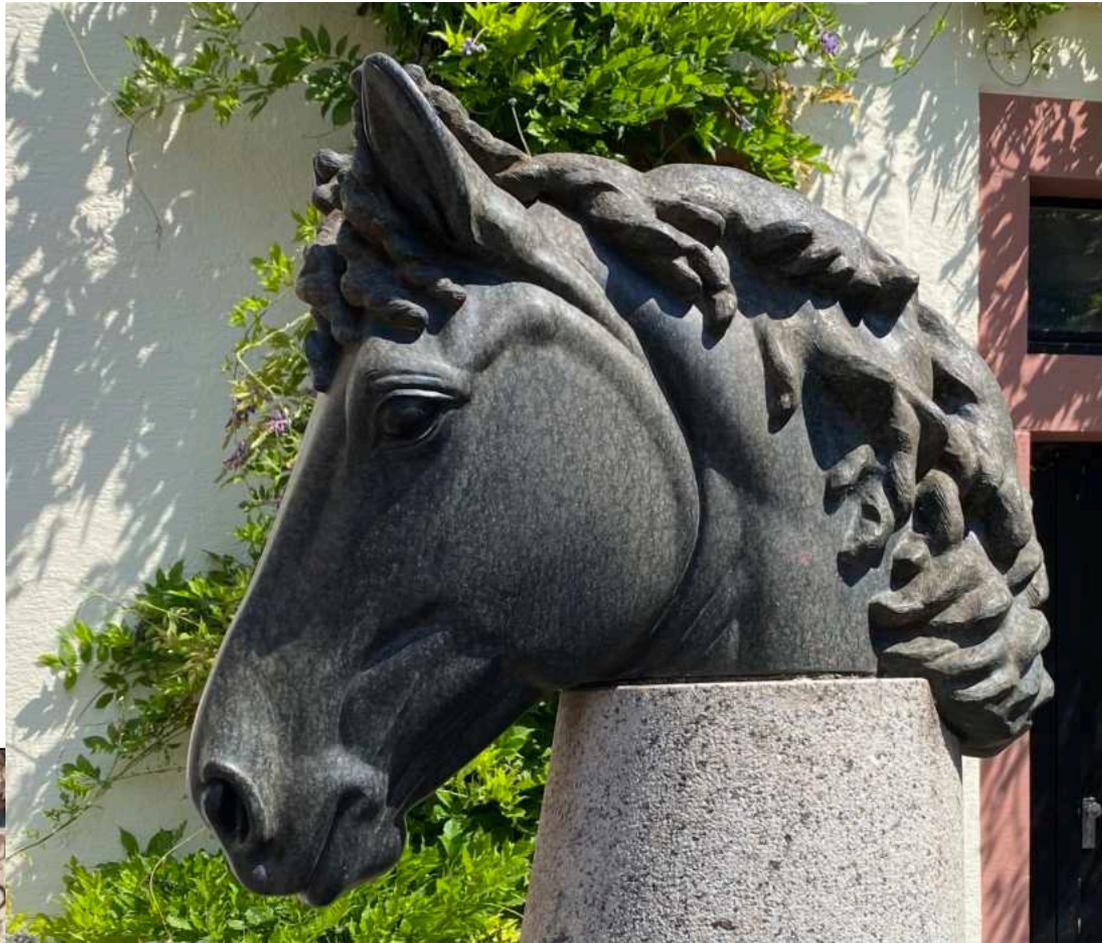
Bestandteile des Brunnens

- Heller Granit für den Aufbau des Brunnens
- Dunkler Diabas für Köpfe von Pferd und Kuh

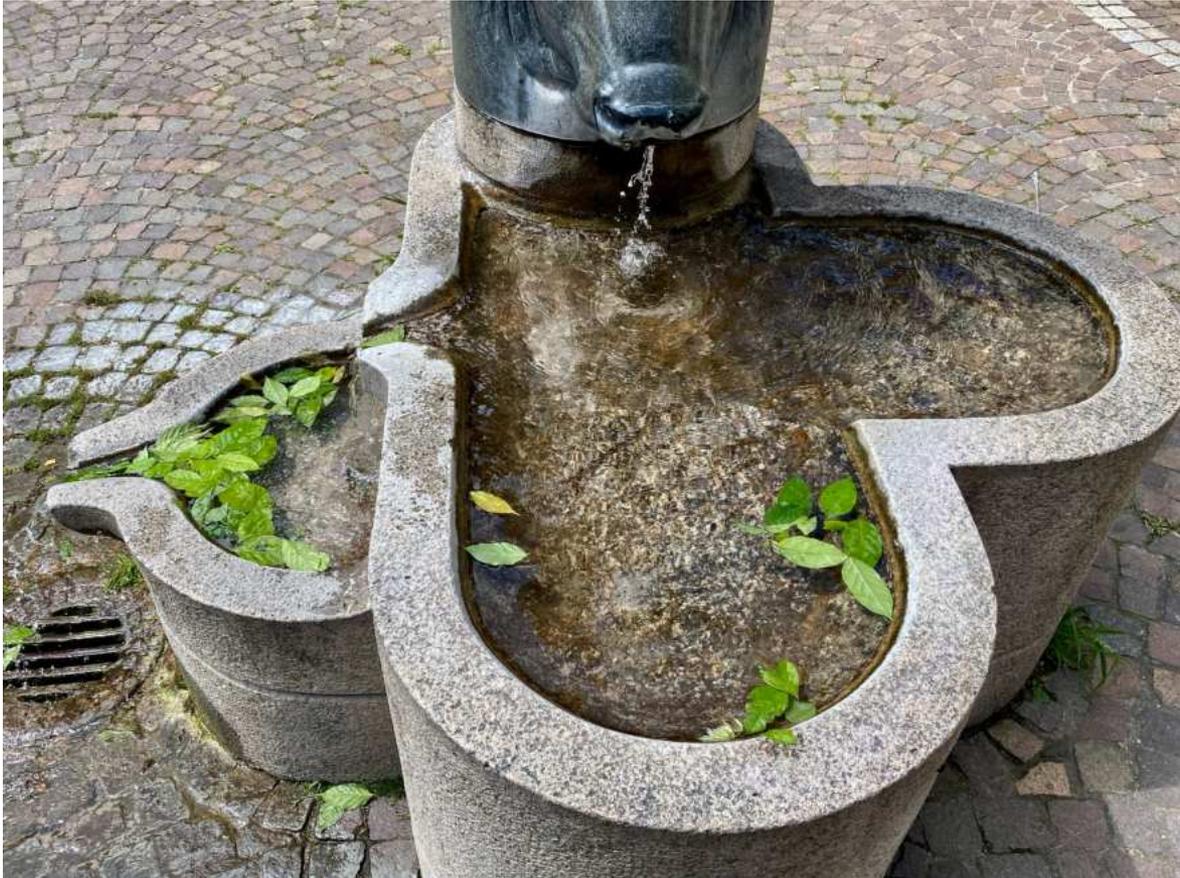
Brunnengrundriss

- Zwei sich schneidende Ovale

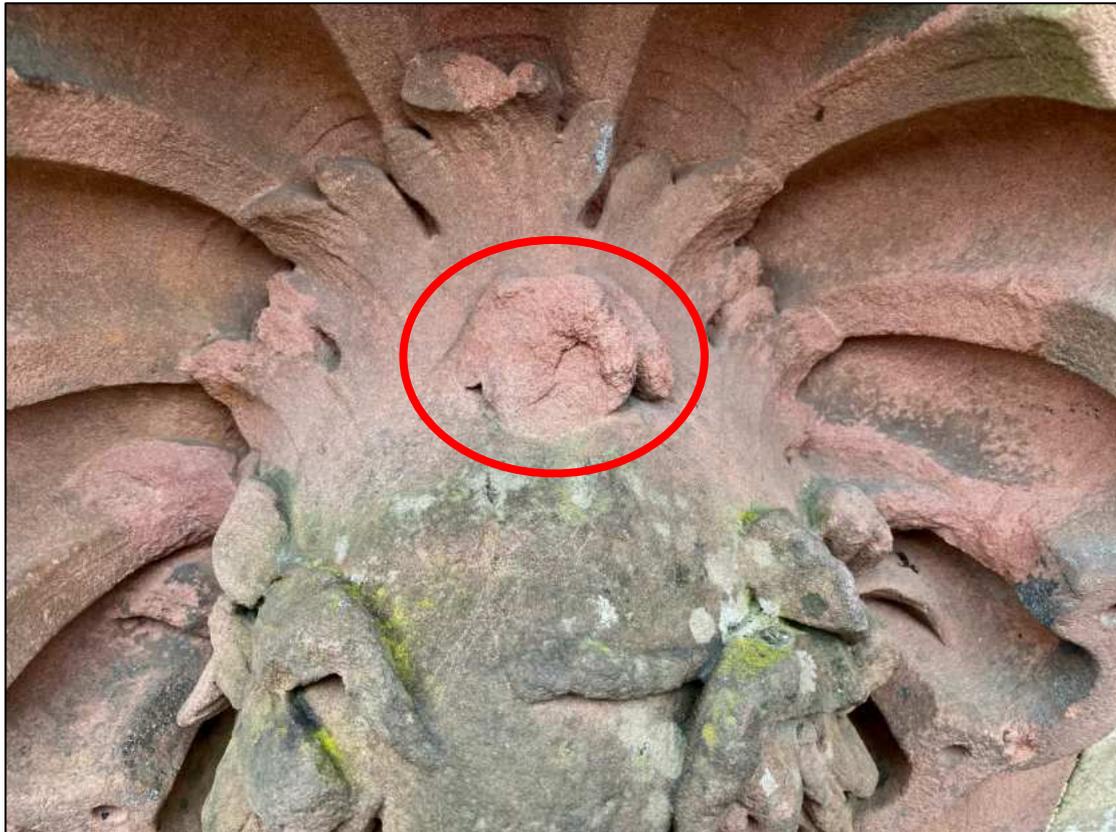
Auf dem Kopf: Abgeschlagener Frosch

- Jugendstil-Element
- Beweis für
Brunnendatierung 1896
- Ursprung in der Karlsburg
nicht haltbar

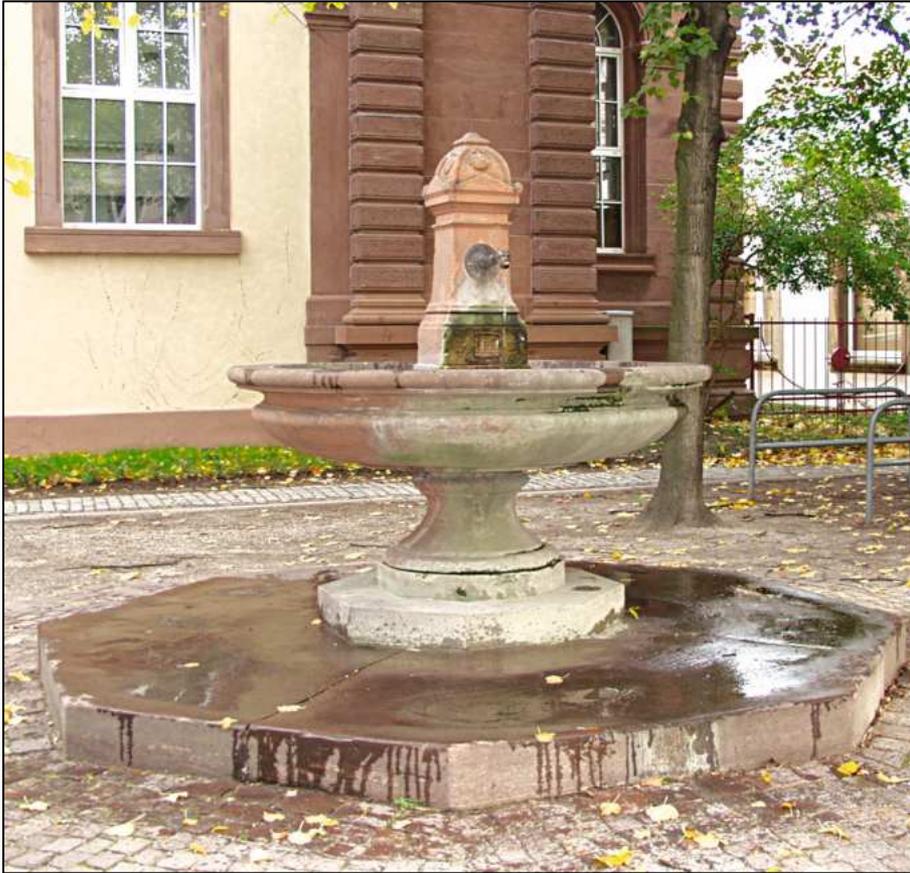
Erscheinung des Brunnens

- Brunnen steht auf einem 8-eckigen Sockel, bestehend aus 4 Sandsteinplatten
 - Erhöhung
 - Steigerung der Bedeutung
- Kräftiger Brunnenfuß
 - 8-Eck
 - Kreis
- Kannelierte Brunnenschale
- Quadratischer Brunnenstock mit Jakobsmuschel, fehlender Abschluss
- Harmonische Anpassung an Schulgebäude
- Harmonische Anpassung an Turnhalle
- Brunnen strahlt in sich Harmonie aus

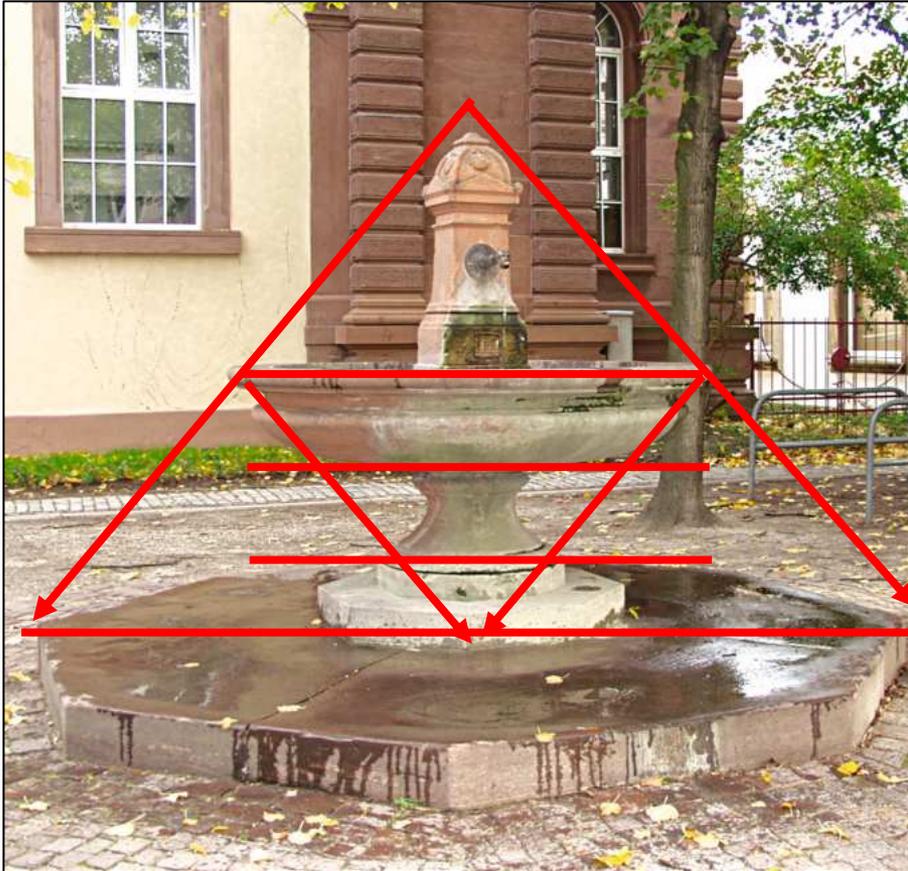
Harmonie-Untersuchung

1. Harmonieform: Pyramide
2. Harmonieform: Parallelogramm
3. Harmonieform: 4 gleiche Dreiecke
4. Harmonieform: Drittelung im Unterbau

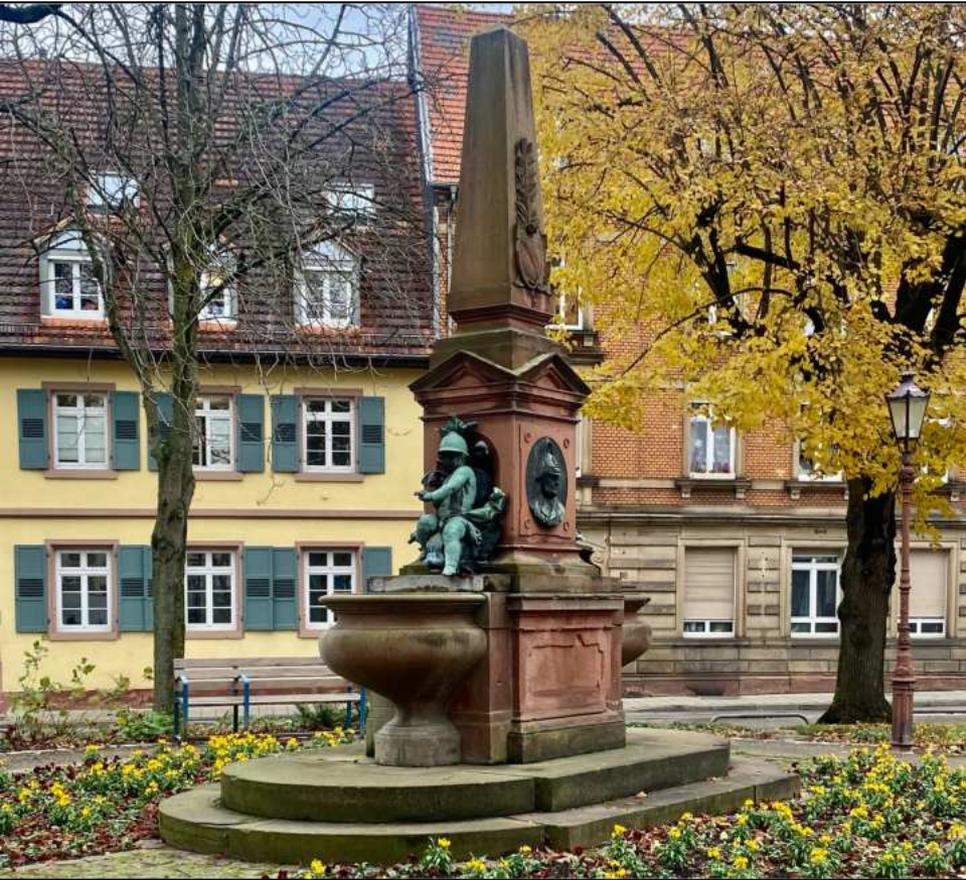
Denkmalbrunnen auf zweistufigem Sockel

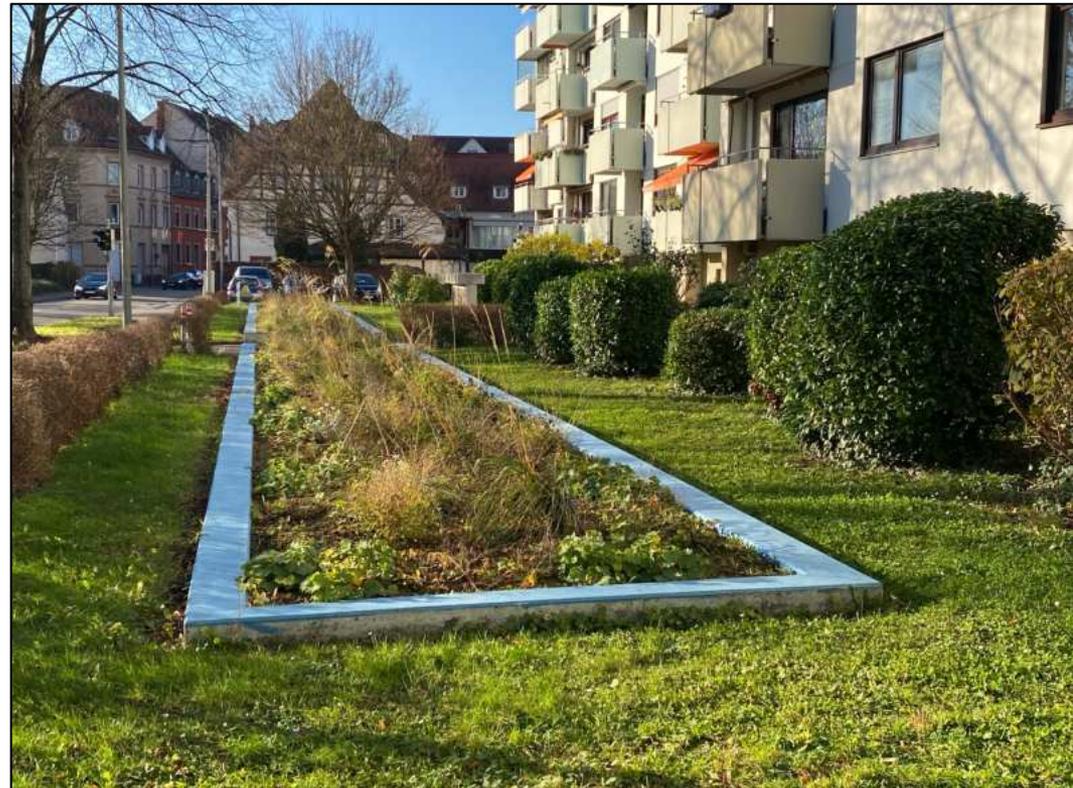
Situation 12/2024: Brunnentod
